**Ministère du Développement durable et  
des Infrastructures**

**ÜBERWACHUNG DER SANIERUNGSARBEITEN IM  
BEREICH DER EHEMALIGEN  
DEPONIE „KALLEKHAFF“ IN BISSEN  
KATASERPARZELLEN N° 771/2501, 765 UND 763**

**Sanierungsendbericht N° 201702401R01R0**

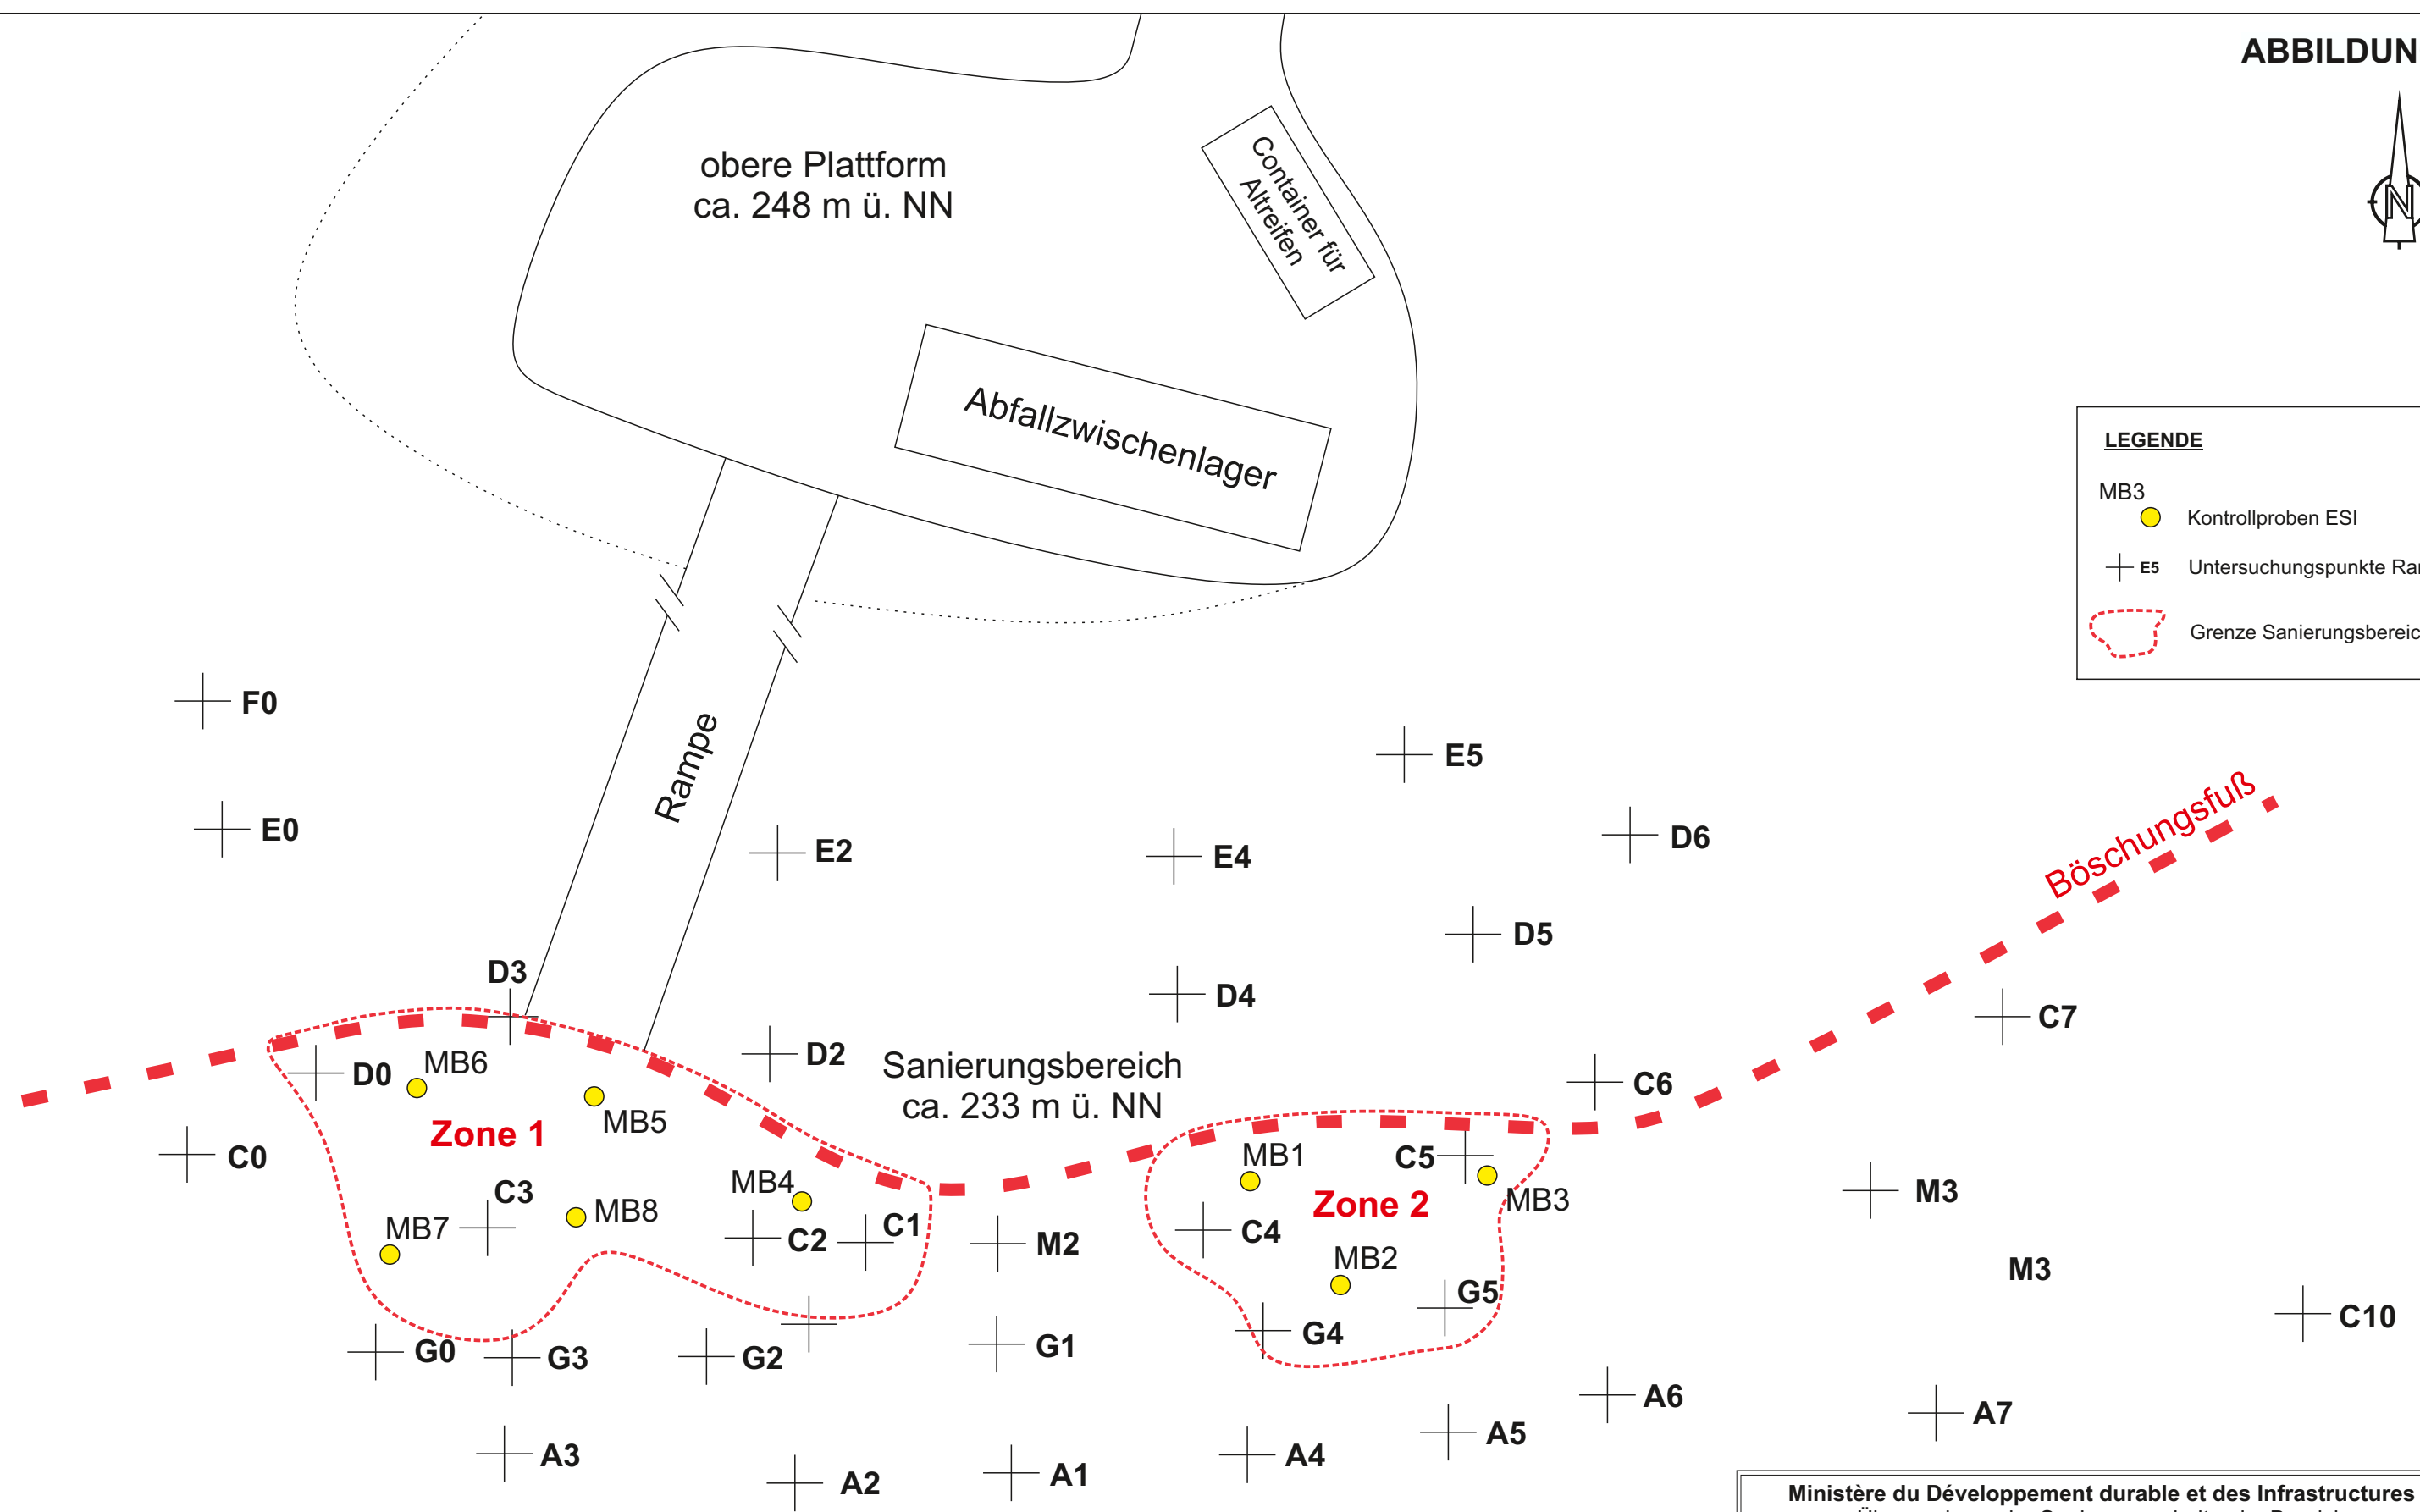
ENVIRO SERVICES Int. Zone ind. et comm. L-3378 LIVANGE Tél.: +352 52 09 80 Fax: +352 52 09 85	Sanierungsendbericht	
	Schematischer Lageplan	
	Maßstab: 1:125	N°Plan: Abbildung 4
	Autor : DA	Datum: 18/01/2018      Bericht: 201702401R01R0

In Sanierungszone 1 (vgl. ABBILDUNG 4) erfolgte direkt eine Beladung der Transportwannen mit dem Minibagger. In der Sanierungszone 2 konnte das Material zwar mittels Minibagger und händisch gelöst werden, musste dann aber mittels Schubkarren zur Rampe befördert werden. Dort wurden die Wannen dann wiederum mit dem Minibagger nach dessen Umsetzen beladen.

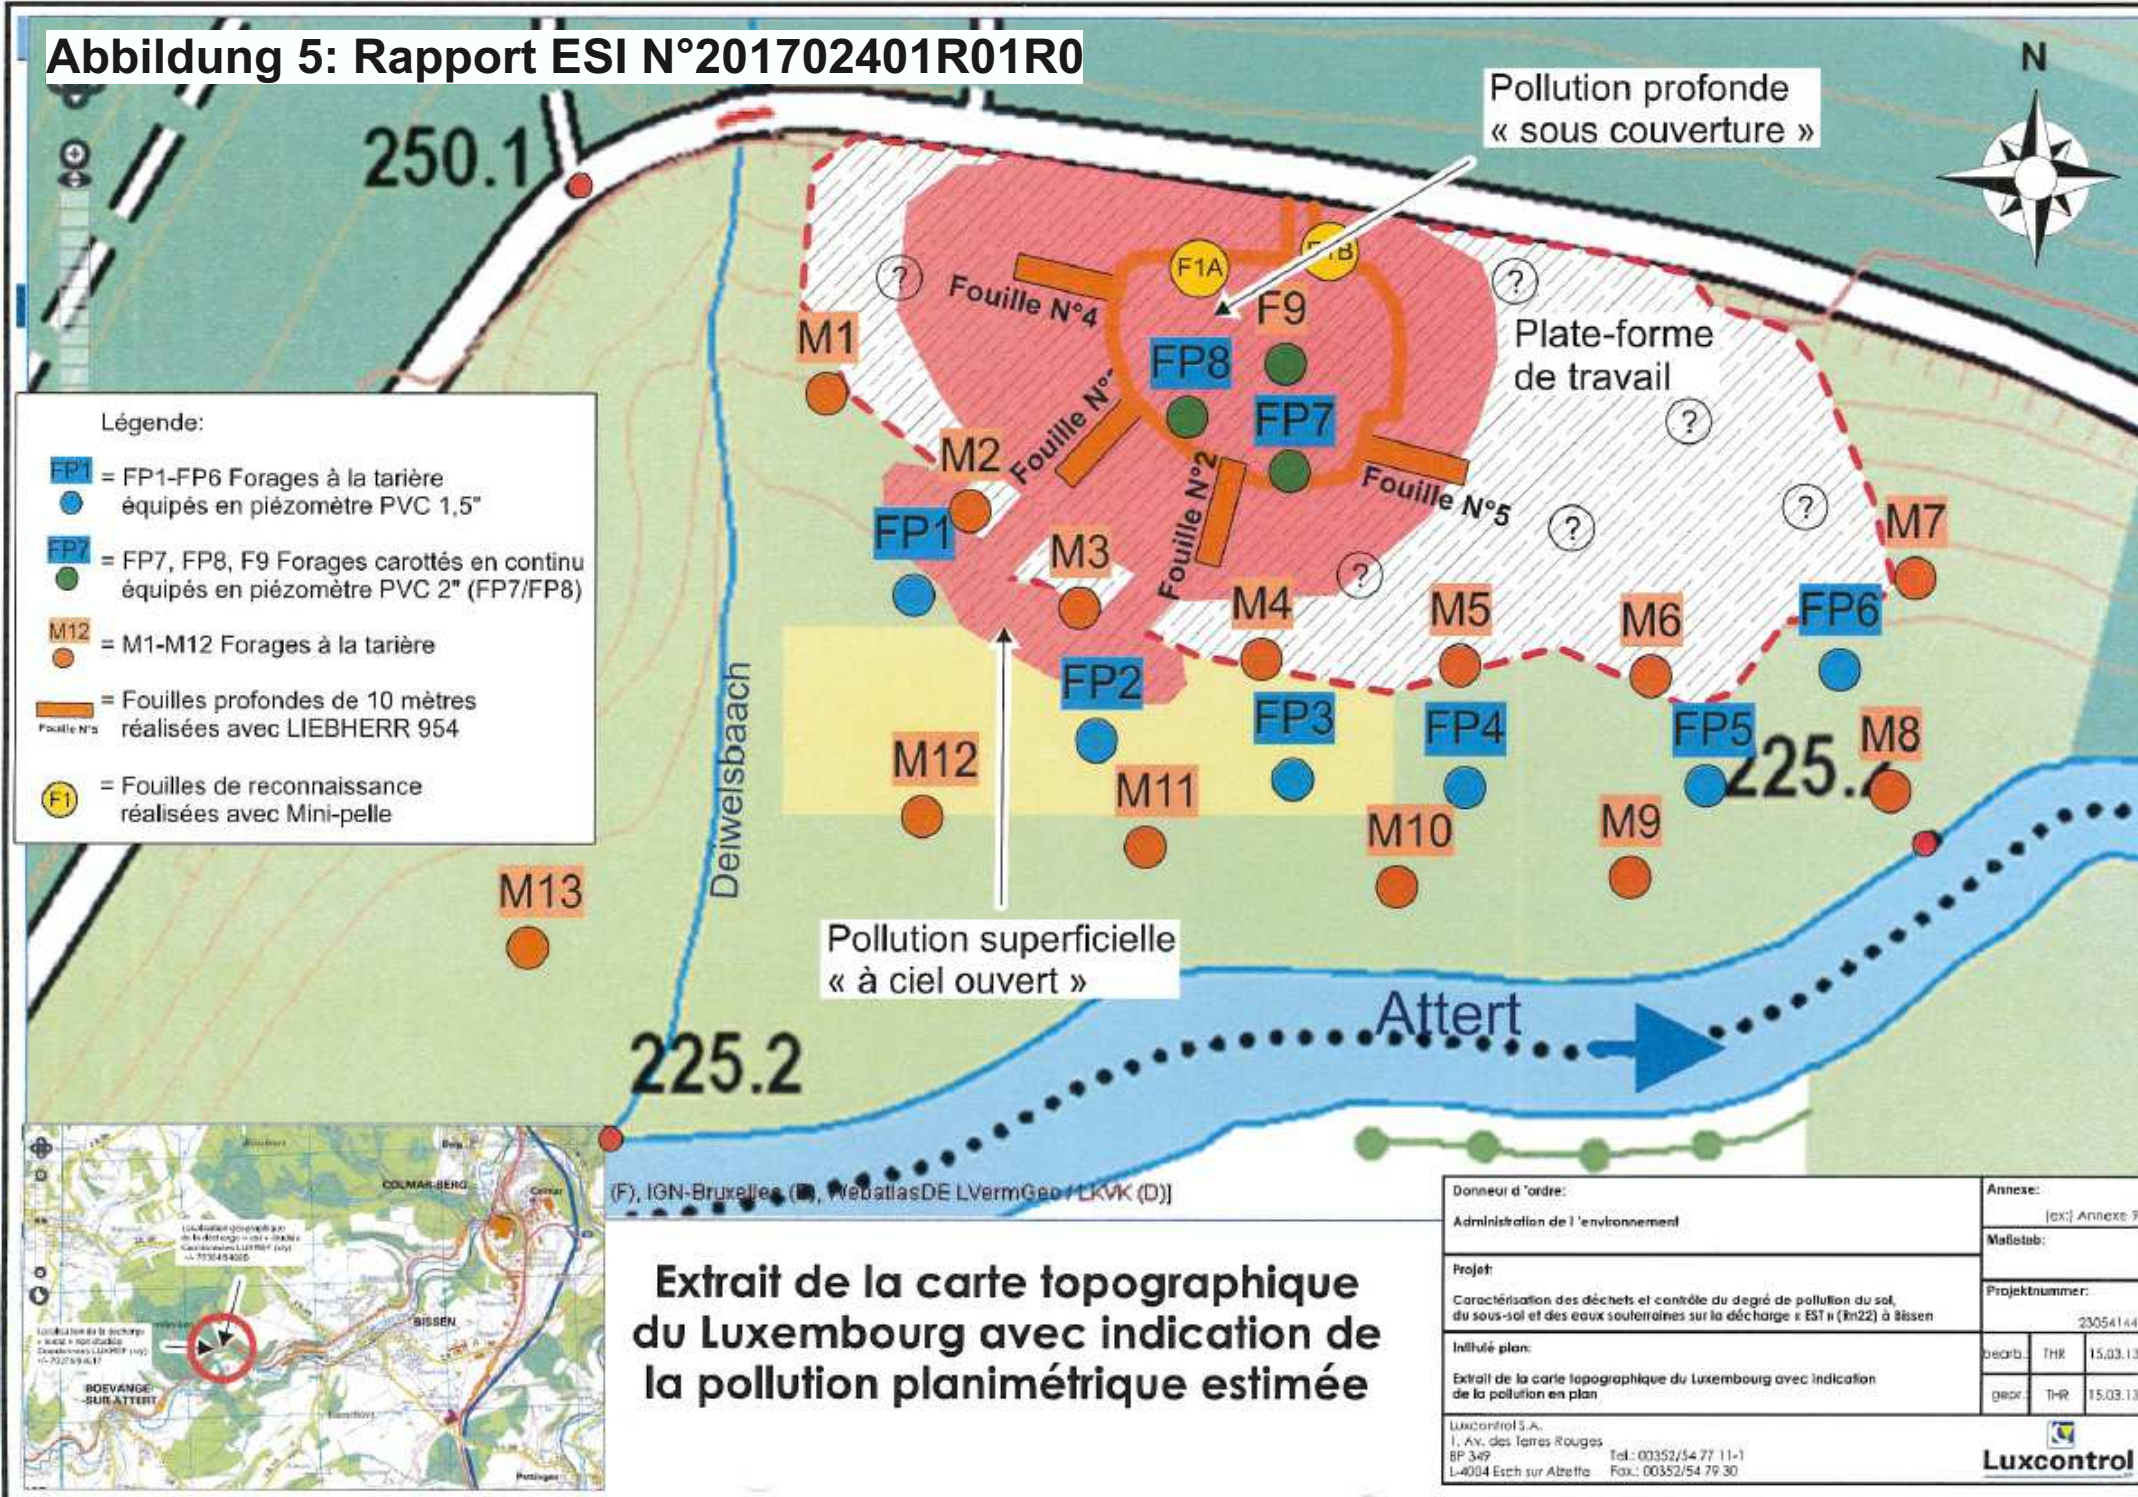
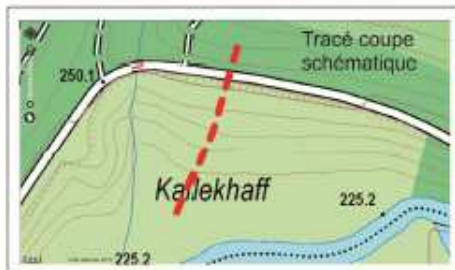
# Abbildung 5: Rapport ESI N°201702401R01R0

Zusätzlich wurden mit dem Bagger noch Schürfe in den Deponiekörper erstellt, um einen besseren Eindruck der Ablagerungen zu erhalten. Die Lage und Bezeichnung der Untersuchungspunkte der Studie Luxcontrol sind in der ABBILDUNG 5 diesem Bericht dargestellt.

- Wie sich aus den Untersuchungen ergab, befinden sich die Verbrennungsrückstände der Altreifen, welche das Hauptrisiko einer Beeinträchtigung von Mensch und Natur darstellen, vor allem an der Basis innerhalb des Ablagerungskörpers sowie in Teilbereichen südlich vor dem Böschungsfuß der Ablagerung. Größere Verbrennungsrückstände finden sich hierbei vor allem innerhalb des Deponiekörpers, unterhalb der Abdeckung aus Bodenmaterial, wogegen sich am Böschungsfuß außerhalb des Deponiekörpers die feinen Aschen akkumuliert haben. Die ABBILDUNGEN 5 und 6 illustrieren diesen Umstand.

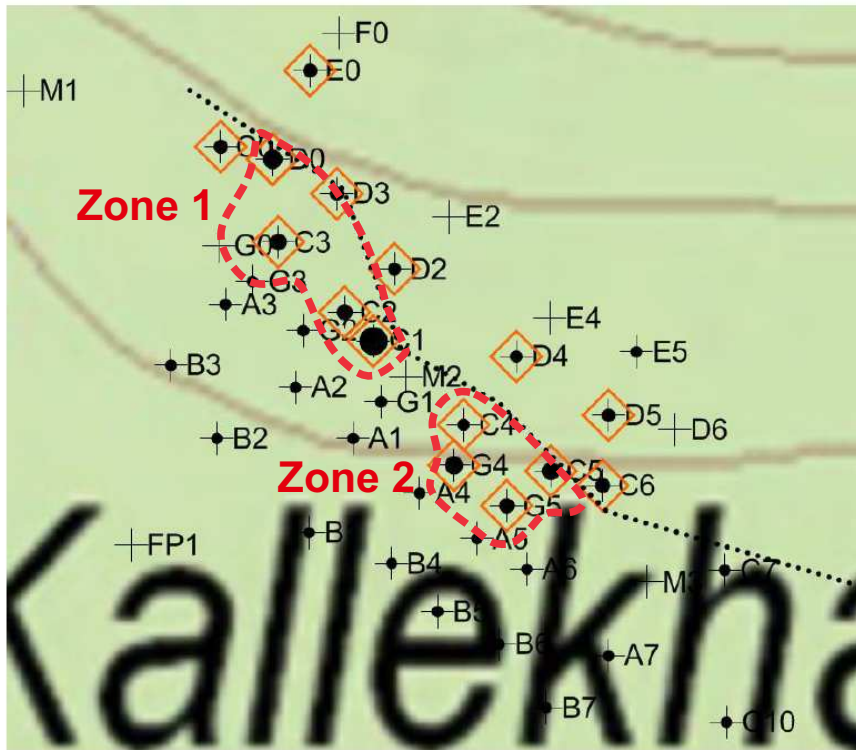
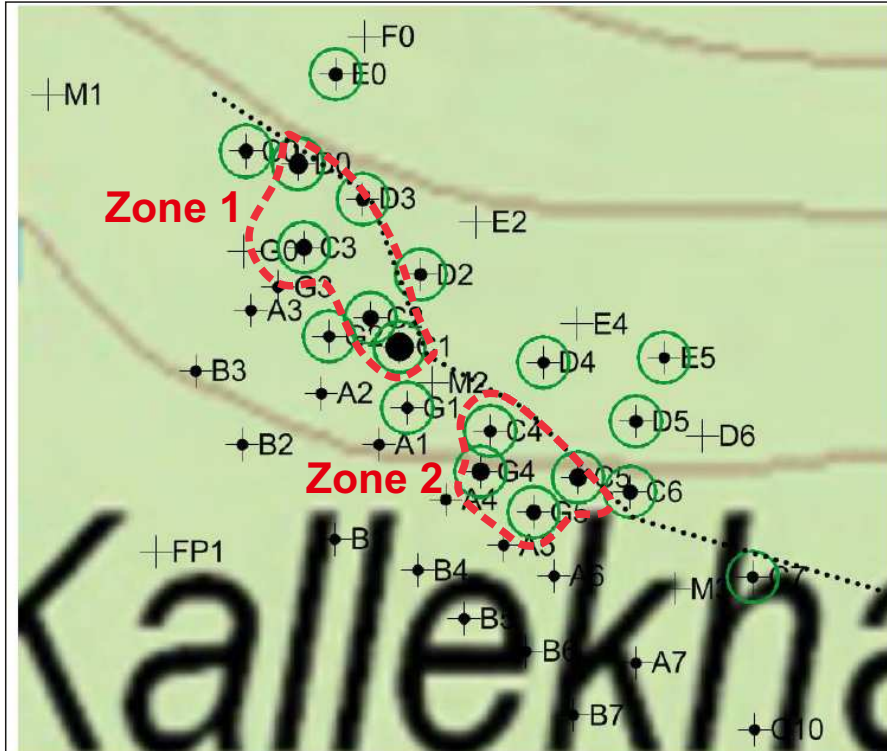
## Abbildung 8: Rapport ESI N°201702401R01R0

### Schematischer Plan mit den Kontaminationsschwerpunkten am Beispiel von Zink aus dem Bericht Ram-Ses N° RISC/14/016/ER-AEV-Bissen von 2016

Concentrations en zinc (cercles pleins noirs dont la taille est directement proportionnelle à la concentration) et identification des échantillons selon l'approche réaliste (losanges orange). La ligne en pointillé noire représente la délimitation de la base du talus de la décharge.

Concentrations en zinc (cercles pleins noirs dont la taille est directement proportionnelle à la concentration) et identification des échantillons selon l'approche conservatoire (cercles verts). La ligne en pointillé noire représente la délimitation de la base du talus de la décharge.

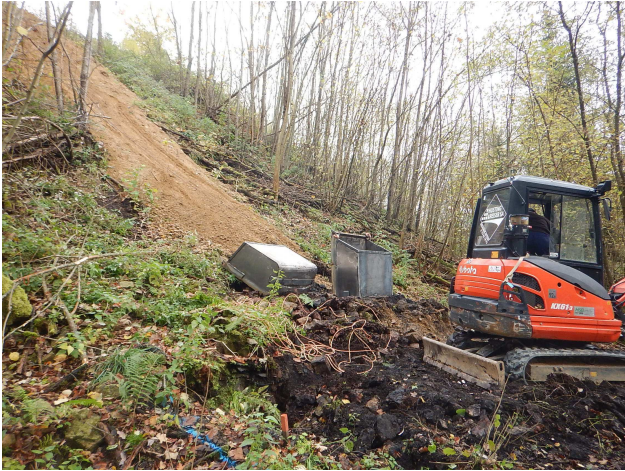
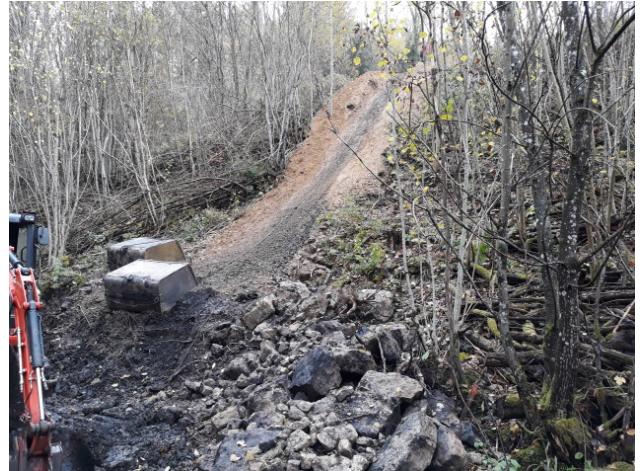
Foto 1: Beginn Sanierung Zone 1 – im Hintergrund die Rampe und die Wannen zum Abtransport der kontaminierten Massen

Foto 2: Beginn Sanierung Zone 1 – im Hintergrund die Rampe und die Wannen zum Abtransport der kontaminierten Massen

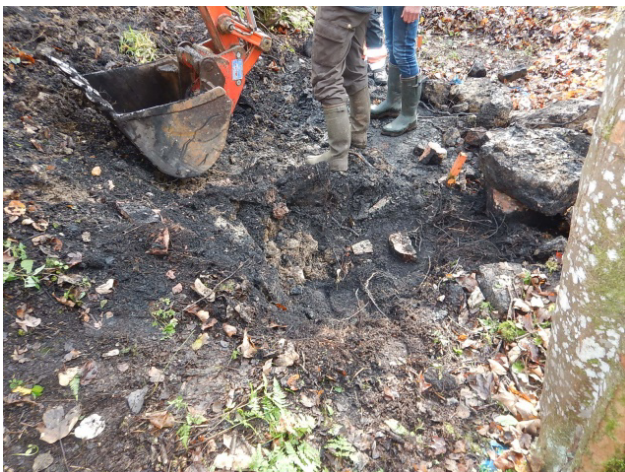
Foto 3: Sanierung Zone 1

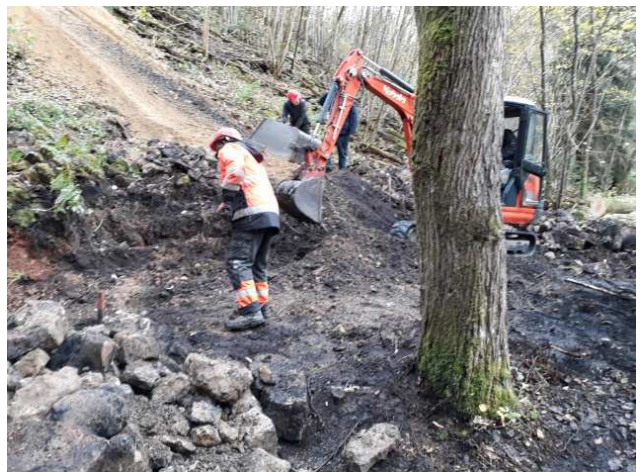
Foto 4: Sanierung Zone 1 – nicht kontaminierte Gerölle werden für eine Wiederverwertung aussortiert

Weiterhin wurden die groben Gerölle des Hangschutts, welche keine Kontamination aufwiesen, separiert, und für eine spätere Verwendung als Auffüllmaterial und zum Bau von Trockenmauern, letztere zur Stabilisierung der Wiederauffüllbereiche, wiederzuverwerten.

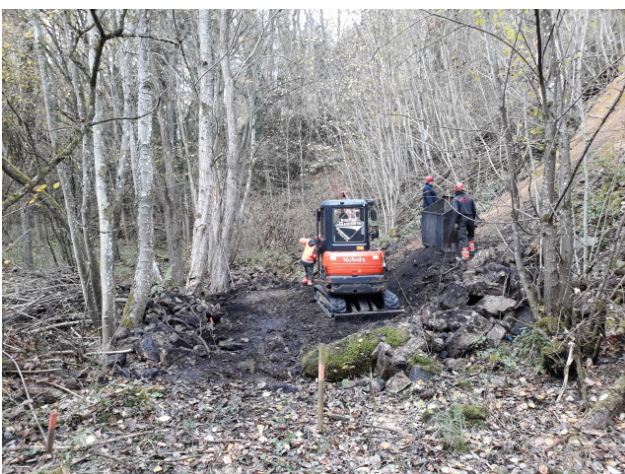
Foto 5: Sanierung Zone 1

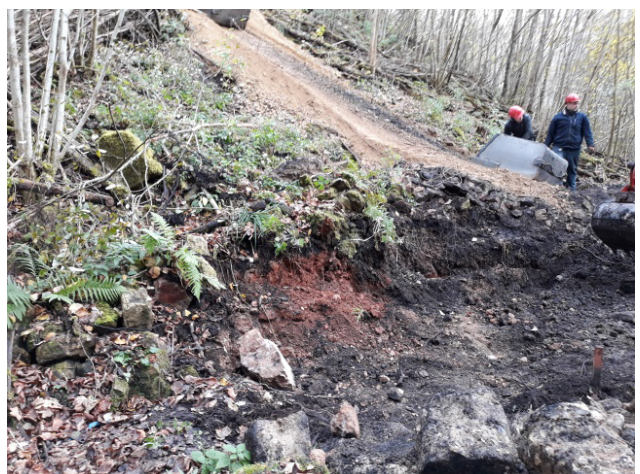
Foto 6: Sanierung Zone 1 – eine Sanierung in den Hang wird aus Stabilitätsgründen nicht durchgeführt

- Aschen und belastete Böden, welche nördlich des Böschungsfußes liegen, werden aus Stabilitätsgründen nicht entfernt.
- Nach Abtrag der kontaminierten Massen werden die Bereiche mit bindigem Boden wieder aufgefüllt und diese Bereiche gegen Erosion geschützt. Zudem werden mögliche restbelastete Bereiche gegen eine Austragung von verbliebenen Aschen und Schadstoffen abgesichert.

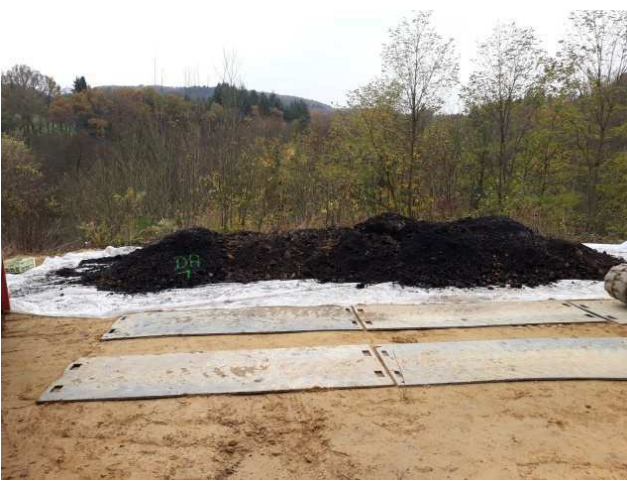
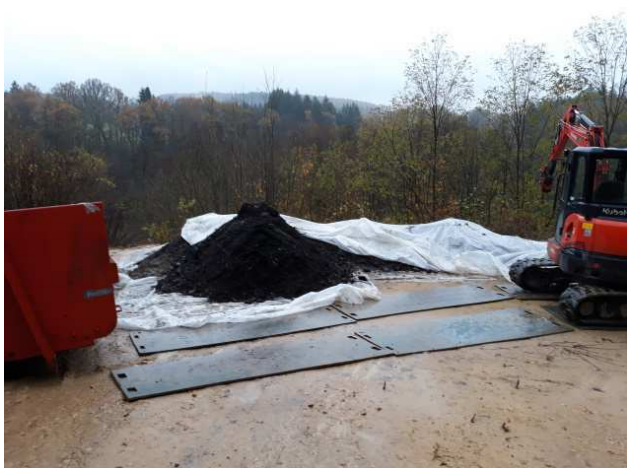
Foto 7: Abfalllager für die Verbrennungaschen und den kontaminierten Boden

Foto 9: Abfalllager für die Verbrennungaschen und den kontaminierten Boden

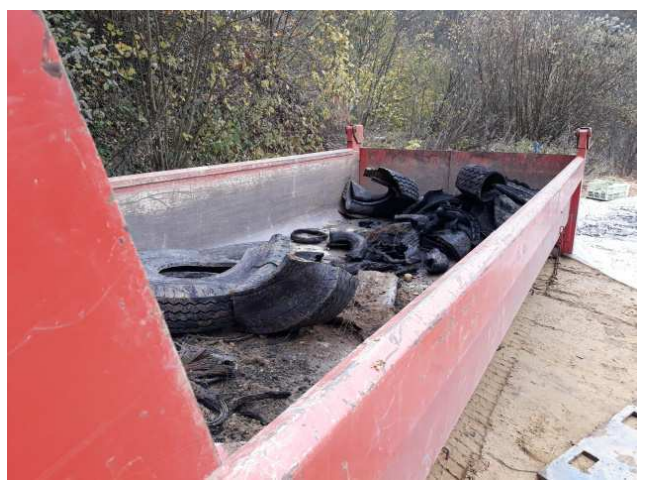
Foto 8: Abfallcontainer für Altreifen

Altreifen wurden bei den Aushubarbeiten separiert, ebenfalls mit den Wannen auf die obere Plattform befördert, dort aber in einem eigens bereitgestellten Abrollcontainer für einen separaten Abtransport gesammelt.

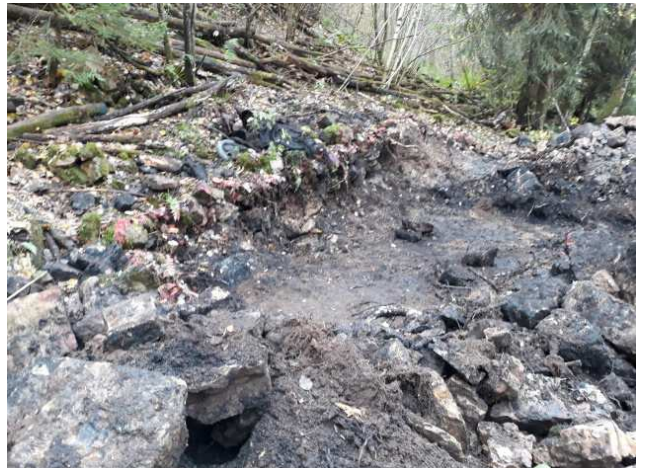
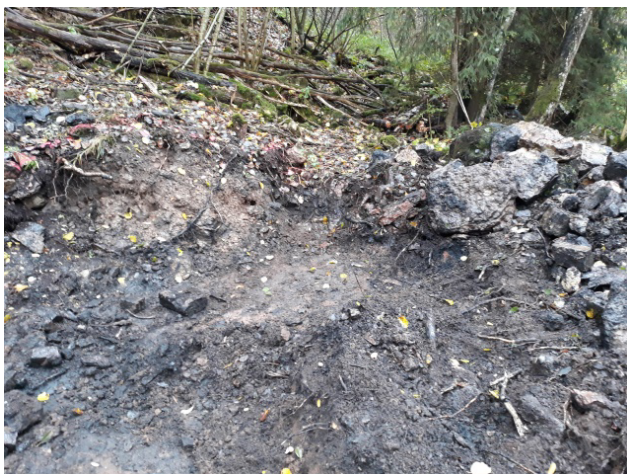
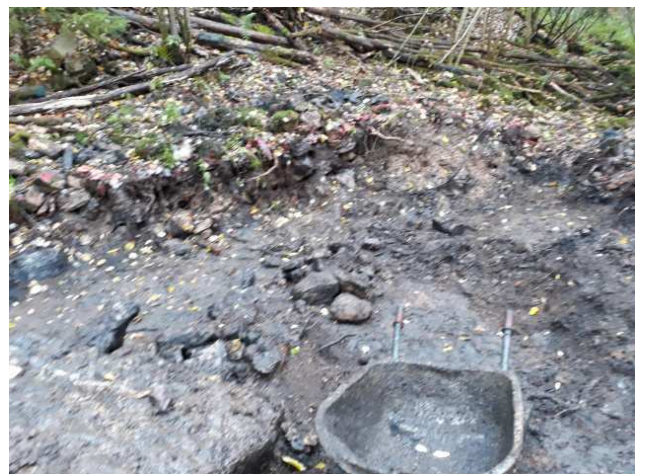
Foto 10: Sanierung Zone 2

Foto 11: Sanierung Zone 2

Foto 12: Sanierung Zone 2

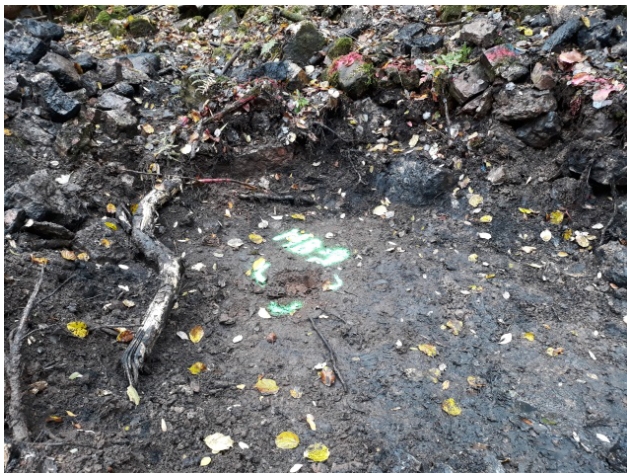
Foto 13: Kontrollproben auf der Sohle von Sanierungszone 2 – exemplarisch Probe MB1

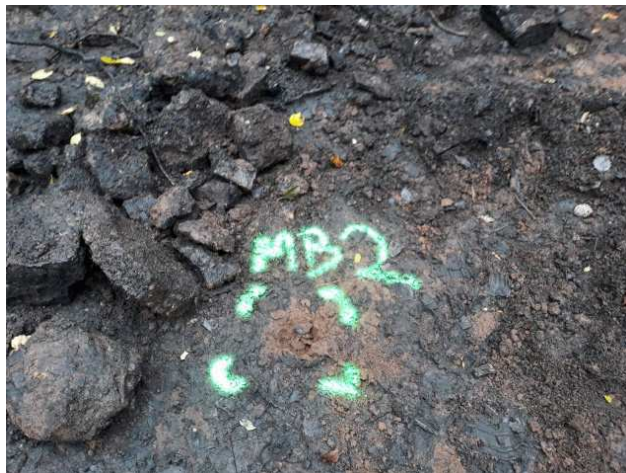
Foto 14: Kontrollproben auf der Sohle von Sanierungszone 2 – exemplarisch Probe MB2

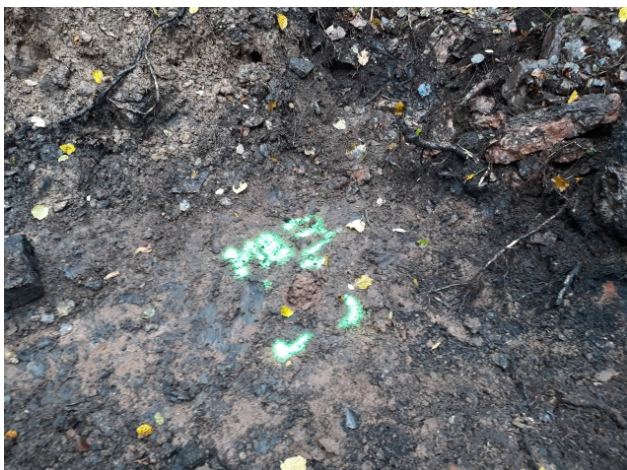
Foto 15: Kontrollproben auf der Sohle von Sanierungszone 2 – exemplarisch Probe MB3

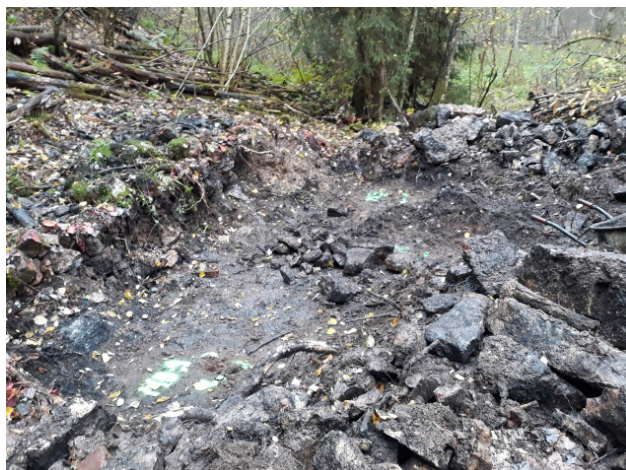
Foto 16: Kontrollproben auf der Sohle von Sanierungszone 2 – Übersicht

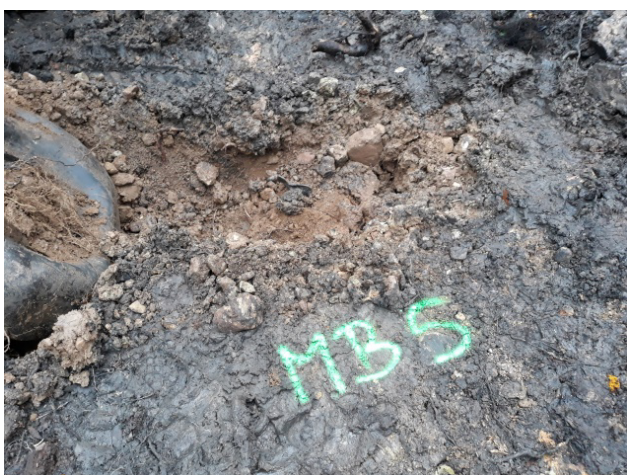
Foto 17: Kontrollproben auf der Sohle von Sanierungszone 2 – exemplarisch Probe MB5

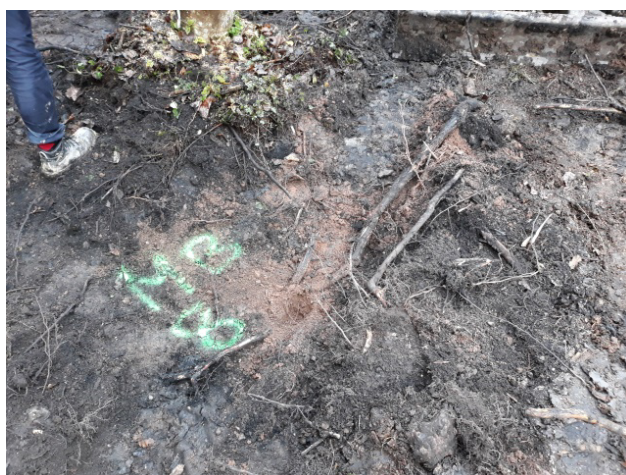
Foto 18: Kontrollproben auf der Sohle von Sanierungszone 1 – exemplarisch Probe MB8

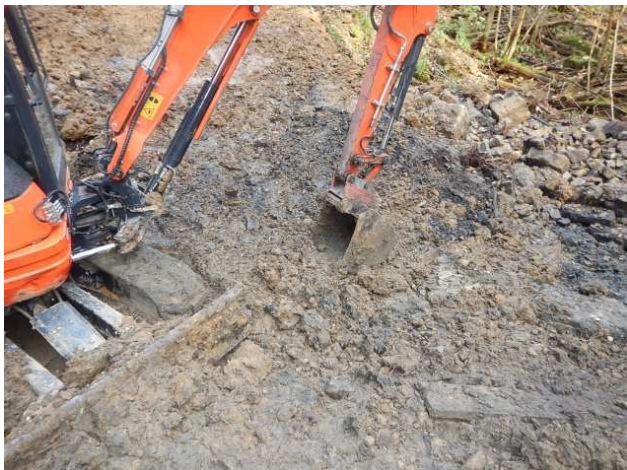
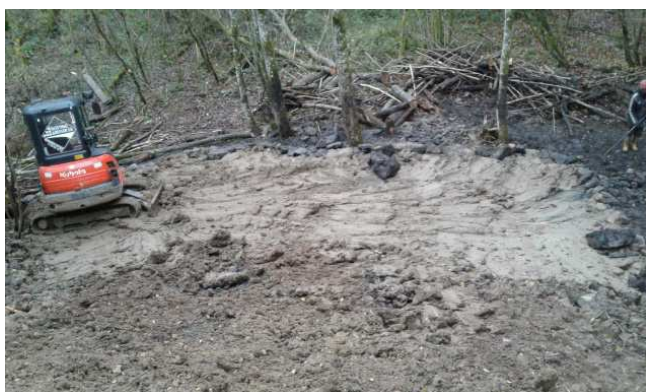
**Foto 19:** Wiederauffüllung und Abdeckung der Zone 1 mit bindigem Boden

**Foto 21:** Wiederauffüllung und Abdeckung der Zone 1 mit bindigem Boden

Nach dem Aushub der Verbrennungsaschen, des kontaminierten Bodens und der in dem Aushubmaterial befindlichen Altreifen, wurden beide Sanierungszonen mit einer Schicht aus bindigem Boden komplett bis auf ca. 30-50 cm über das ursprüngliche Niveau wiederaufgefüllt.

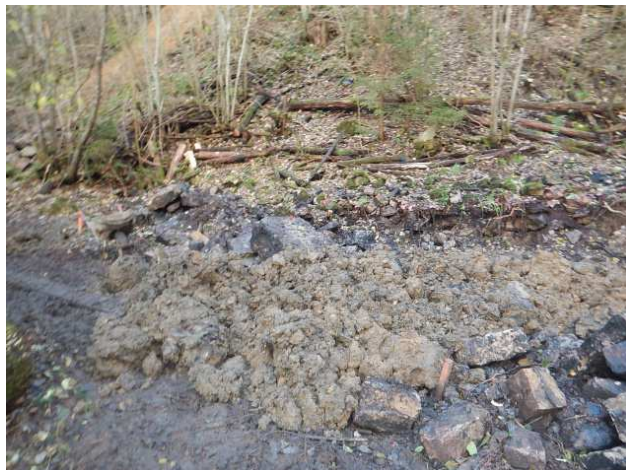
**Foto 20:** Wiederauffüllung und Abdeckung der Zone 2 mit bindigem Boden

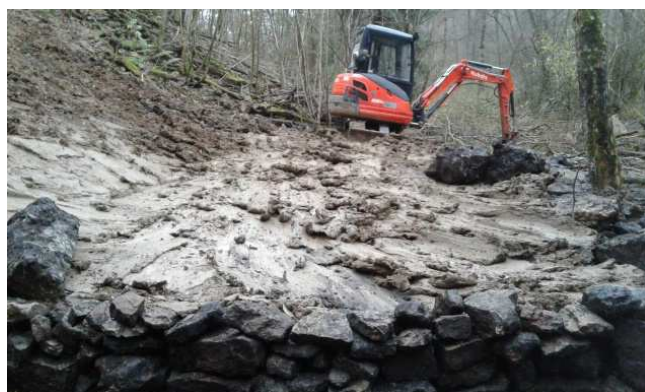
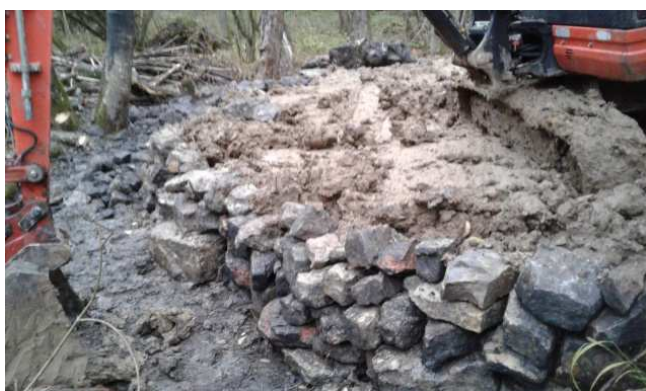
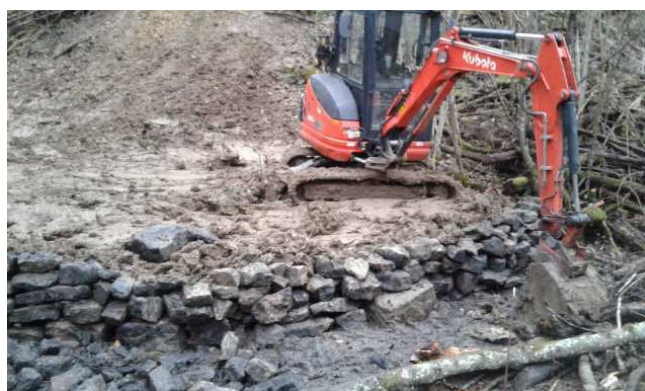
**Foto 22:** Wiederauffüllung und Abdeckung der Zone 2 mit bindigem Boden – eine Trockenmauer aus dem separierten Geröll dient zur Stabilisierung

**Foto 23:** Wiederauffüllung und Abdeckung der Zone 1 mit bindigem Boden – eine Trockenmauer aus dem separierten Geröll dient auch hier zur Stabilisierung

**Foto 24:** Wiederauffüllung und Abdeckung der Zone 1 mit bindigem Boden – eine Trockenmauer aus dem separierten Geröll dient auch hier zur Stabilisierung

Um ein Ausschwemmen des aufgetragenen bindigen Bodens, z.B. durch Extremhochwasser der Attert oder durch Niederschläge, zu verhindern, wurden die Auffüllbereiche mit einer Trockenmauer aus dem separierten Geröll umrandet. Hierdurch sollte eine ausreichende Stabilisierung für die Zukunft gewährleistet werden.

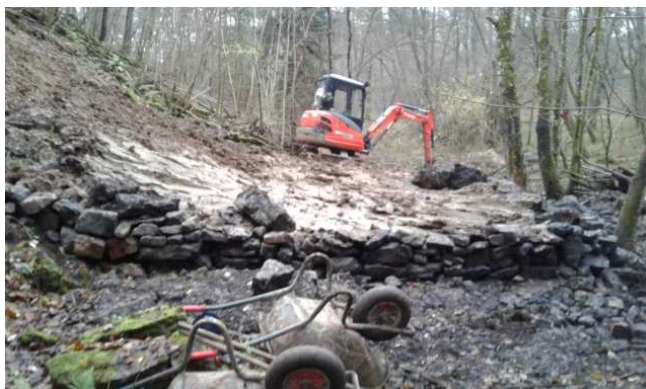
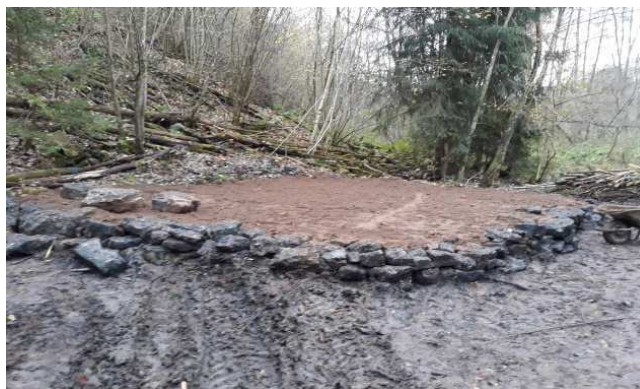
Foto 25: Aufbringen einer Schicht aus Mutterboden über dem bindigen Boden in Zone 1

Foto 26: Aufbringen einer Schicht aus Mutterboden über dem bindigen Boden in Zone 1

Nachdem die Sanierungsbereiche mit Trockenmauern eingefasst und mit bindigem Boden abgedeckt waren, wurde noch eine Mutterbodenschicht von 10 cm aufgebracht, um eine Wiederbesiedlung mit Pflanzen zu erleichtern (s. Foto 26 in ANLAGE 2).

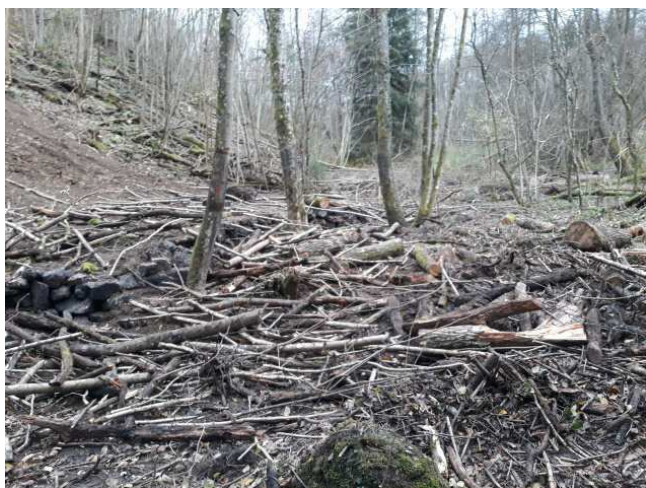
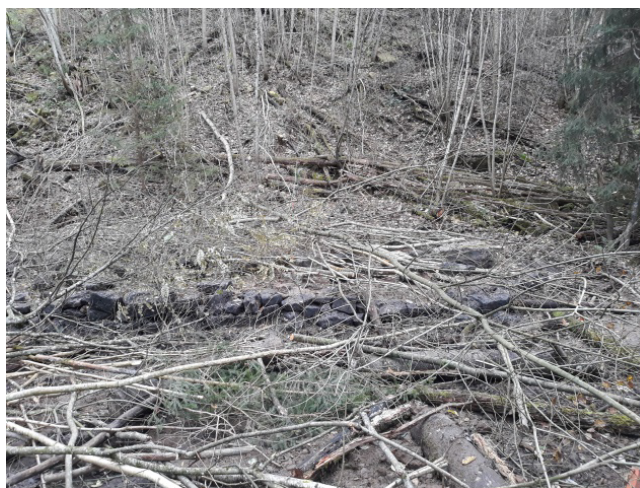
Foto 27: Abdeckung von Zone 1 und umgebender Arbeitsbereiche mit Totholz zur Gewährleistung einer optimalen natürlichen Wiederbesiedelung

Foto 28: Abdeckung von Zone 1 und umgebender Arbeitsbereiche mit Totholz zur Gewährleistung einer optimalen natürlichen Wiederbesiedelung

Um sich den Verhältnissen einer naturbelassenen Aue wieder anzunähern wurden die Arbeitsbereiche schließlich mit dem Totholz, welches der Geländefreimachung entstammte, überdeckt. Hierdurch werden günstige mikroklimatische Bedingungen geschaffen und eine Wiederbesiedlung mit der auetypischen Flora und Fauna erleichtert (s. Fotos 27 und 28 in ANLAGE 2). Zudem wird hierdurch einer Erosion vorgebeugt.

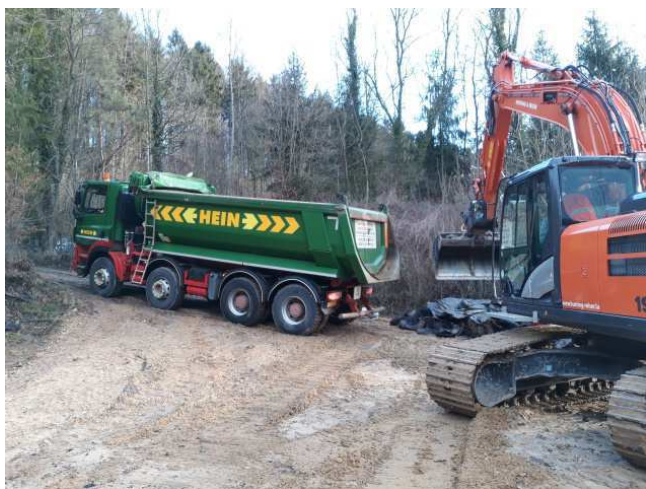
Foto 29: Abfahrt der Verbrennungaschen und des kontaminierten Bodens

Die Entsorgung der Verbrennungsaschen sowie des kontaminierten Bodens erfolgte durch den zugelassenen Transporteur HEIN DECHETS s.à r.l. Da beide Abfallarten bei der Sanierung nicht getrennt werden konnten, wurden sie unter einem gemeinsamen Abfallschlüssel entsorgt. Da der Anteil des Bodens > 50 % betrug, fand in Abstimmung mit den Notifizierungsbehörden sowie der Entsorgungseinrichtung eine Entsorgung unter dem Abfallschlüssel 17 05 03 (Boden und Steine, die gefährliche Stoffe enthalten) nach Europäischer Abfallverzeichnis-Verordnung statt.

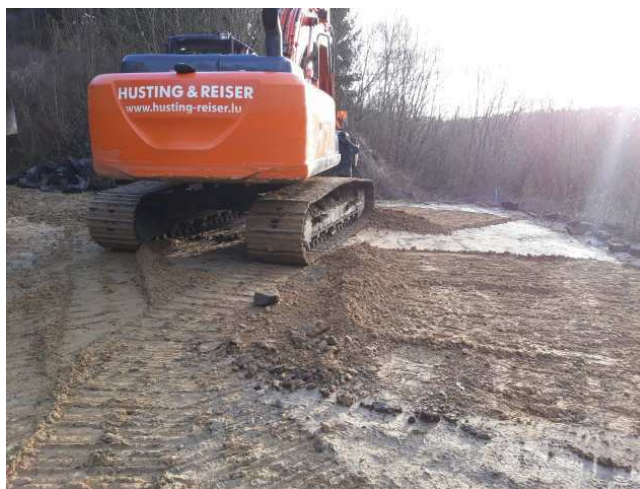
Foto 30: Nachreinigung der Abfallagerungsfläche
